Relatório de Fiscalização EVENTUAL dos Serviços de Saneamento Básico

Relatório ARESG GEFIS nº 042/2021

Município: **IMBITUBA** / SC

Unidade Auditada: Sistemas de Abastecimento de Água (SAA)

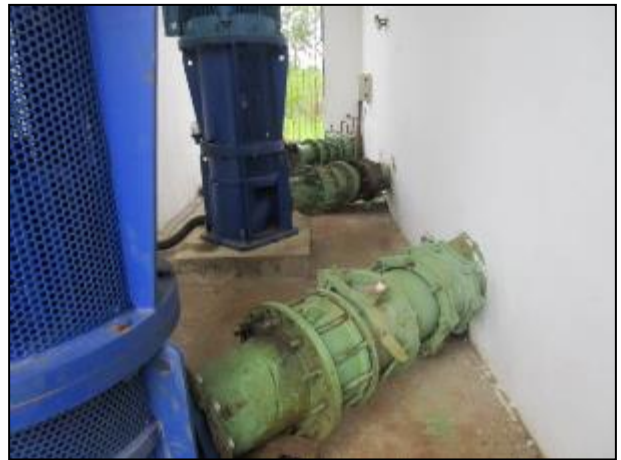
Figura 8: Vista da ERAB contendo suas 3 bombas de 300 cv, há uma reserva em manutenção, reforma do motor.

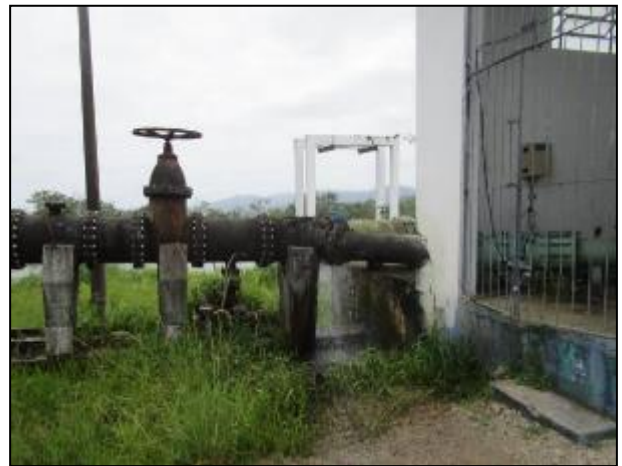
- (2) A adutora de água bruta na saída da ERAB continua com vazamentos aparentes, os quais podem ser observados na figura 12. Essa constatação é relatada desde a fiscalização realizada em outubro do ano de 2020 (Relatório Aresc GEFIS n.º 034/2020 disponível no Processo Aresc n.º 597/2020);

Figura 12: Vista da Adutora de Água Bruta, podendo ser verificado vazamento constante e com grande volume de água bruta sendo perdido (área central da imagem).

- (3) Não foram enviadas os estudos, as documentações e/ou as ações a serem empreendidas pelo município para realização das seguintes ações: (a) reforma/manutenção da adutora de água bruta na área onde a rizicultura pode interferir na estrutura de sustentação da tubulação, os trechos que podem ocasionar algum problema estão principalmente entre a área de captação e a rodovia BR 101, em tal trecho deve ser realizado estudo para verificar a necessidade de reforço nas estruturas de sustentação ou mesmo a troca de alguns

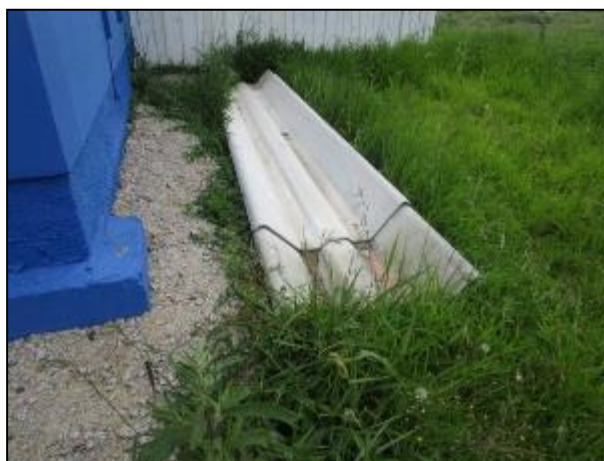
Figura 18: Cobertura a ser instalada na edificação disposta em local próximo a esta. Previsão de instalação para o ano de 2022.

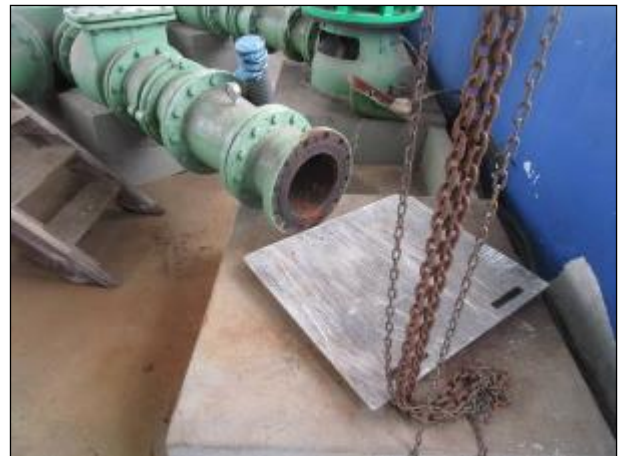
Figura 26: Uma das bombas da ERAT estava indisponível no momento da vistoria por estar passando por revisão eletromecânica.

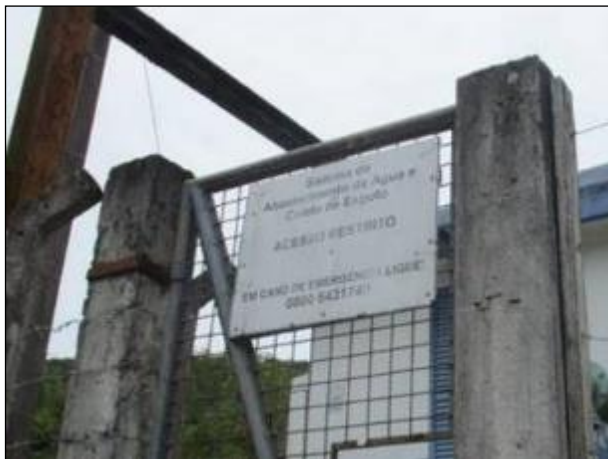
Figura 41: Placa esmaecida afixada no portão de entrada da unidade de recalque denominada ERAT 07, no bairro de Ibiraquera.

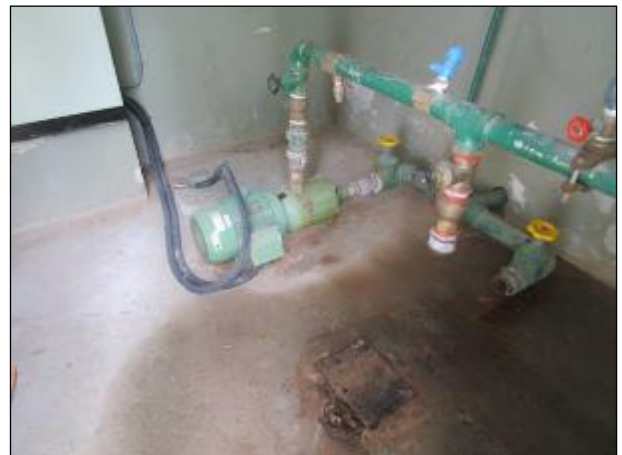
Figura 52: Bomba de recalque da água tratada na ERAT 08 disponível, porém sem a bomba reserva instalada no momento da vistoria.

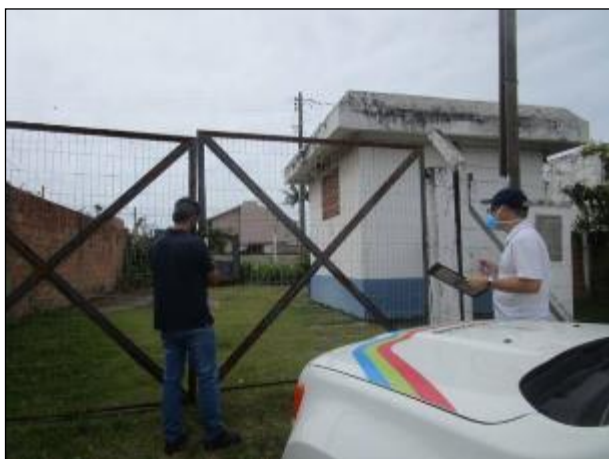
Figura 57: Entrada da unidade de recalque de água tratada denominada ERAT 09, sem placa indicativa disponível.

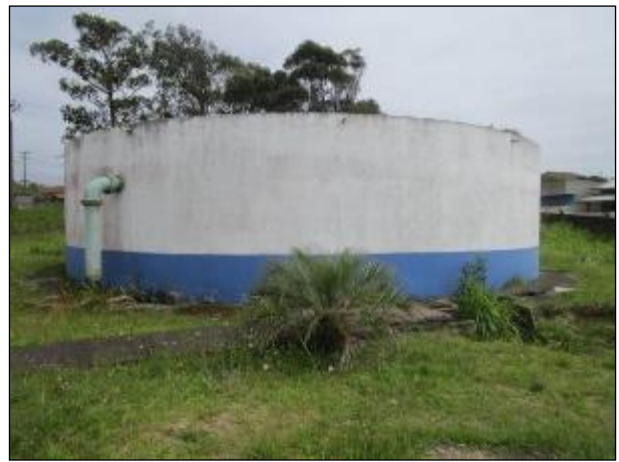
Figura 66: Vista do reservatório R1 com seu extravasor, manutenção do entorno precária e sem identificação da unidade.

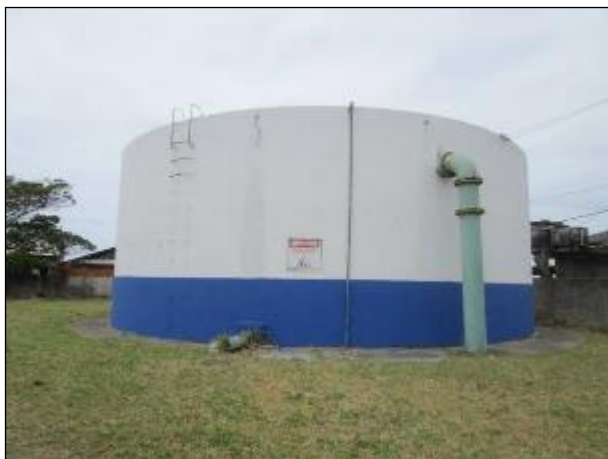
- (4) Problemas de conservação / manutenção das estruturas físicas – escada quebrada no R4 e pintura não condizente com as cores da atual Concessionária no R10, os quais podem ser observados nas figuras 73, 107 e 108. Destaca-se que todos os reservatórios não possuem escada de acesso à sua parte superior com segurança, incluindo guarda-corpo ou escada tipo marinho, a explicação fornecida em campo durante as últimas visitas fiscalizatórias foca na segurança das instalações, pois especula-se pelo histórico local que uma escada no local motivaria/facilitaria a entrada/subida de pessoas não autorizadas ao topo o que poderia trazer menos segurança a cada unidade; e

Figura 73: Vista geral da unidade, escada para acesso ao topo danificada.

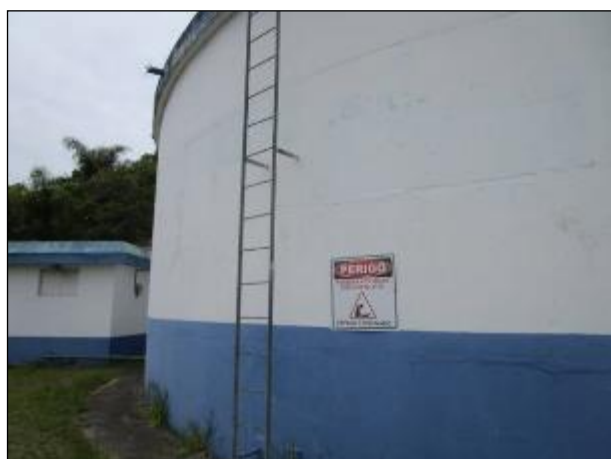
Figura 85: Vista da escada de acesso à parte superior da unidade, sem guarda-corpo. Ao fundo a edificação onde está a ERAT 08.

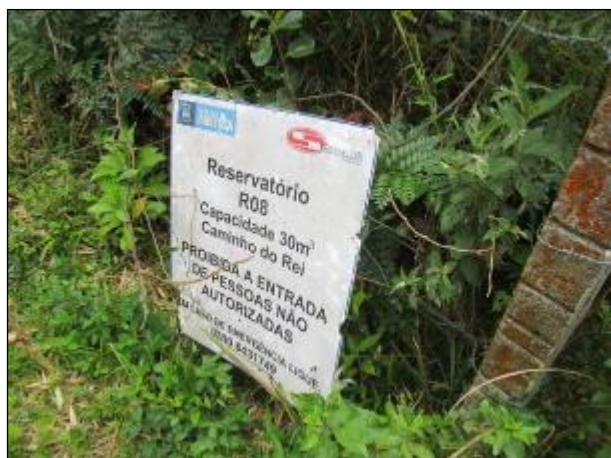
Figura 87: Placa indicativa do reservatório R8, danificada, localizada na Praia do Rosa.

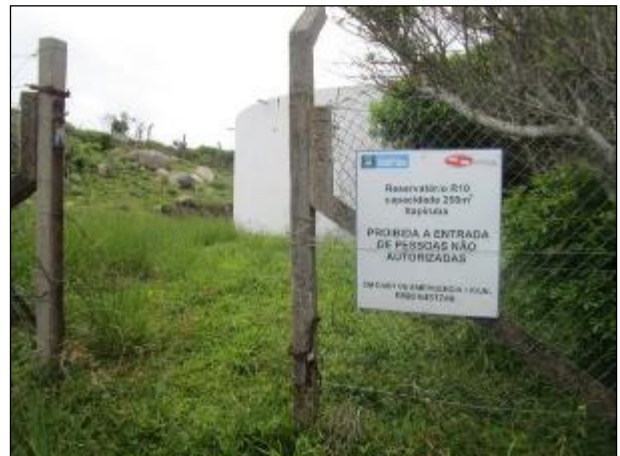
Figura 104: Vista da entrada da unidade, sem o portão para o fechamento adequado e inibição do acesso ao reservatório R10.

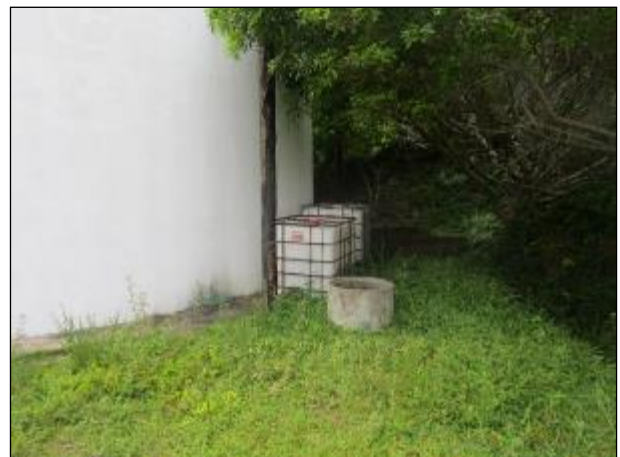
Figura 106: Equipamentos dispostos inadequadamente na unidade.

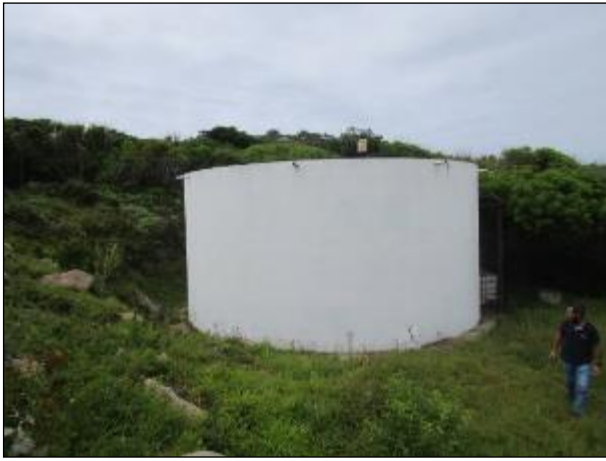
Figura 107: Vista do reservatório necessitando de pintura com as cores da concessionária. Limpeza da área onde o reservatório R10 está localizado em condições satisfatórias.
