Relatório de Fiscalização EVENTUAL dos Serviços de Saneamento Básico

Relatório ARESG GEFIS nº 042/2021

Município: **IMBITUBA** / SC

Unidade Auditada: Sistemas de Abastecimento de Água (SAA)

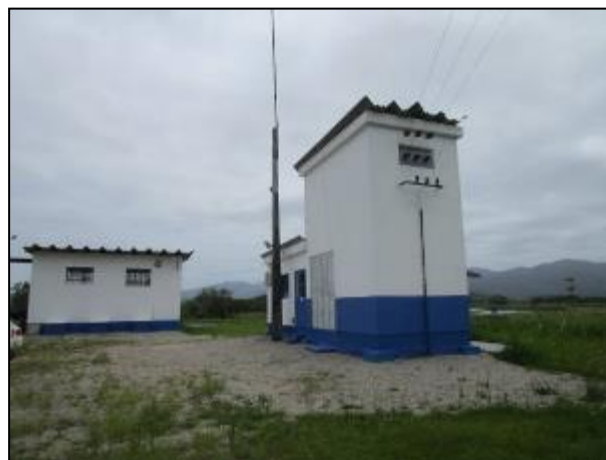
Figura 2: Vista da área interna da Área de Captação e as construções que abrigam as bombas de recalque de água bruta, ao fundo, e a estrutura de comando e abrigo para o operador, à direita.

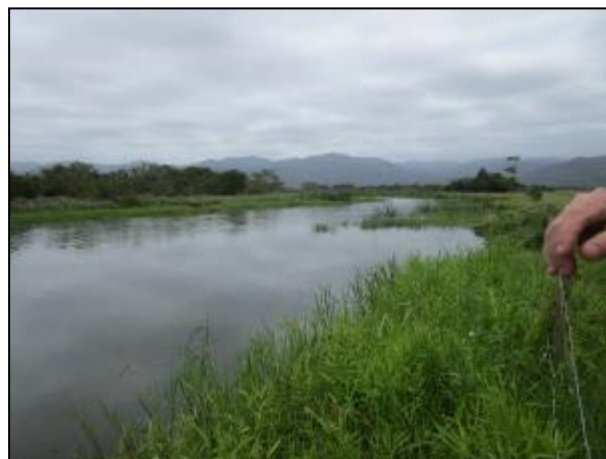
Figura 4: Vista do área à montante do ponto de captação no rio D'Una, local cercado adequadamente.

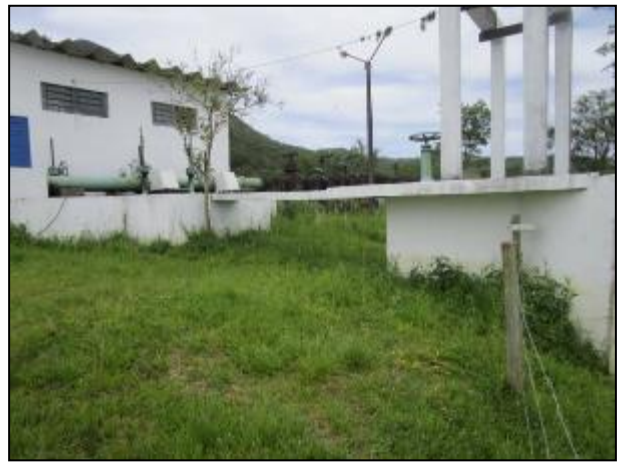
Figura 6: Vista da edificação onde estão instaladas as bombas da ERAB, junto à Captação, à esquerda.

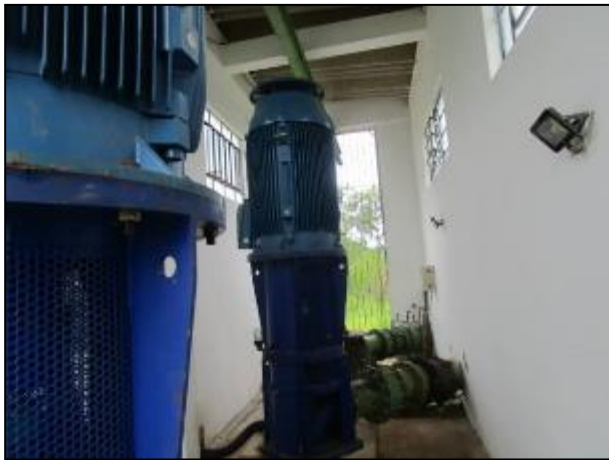
Assim como as pendências apontadas anteriormente, também é importante relatar as melhorias realizadas no SAA Imituba, as quais podem ser verificadas nas fotografias a seguir, sendo principalmente: (a) duas novas bombas na ERAB (figura 7); (b) um aparelho controlador de condutividade (figuras 10 e 34) para verificar a salinidade da água bruta; (c) disponibilidade de

Figura 7: Vista da ERAB com duas novas bombas, incluindo novos motores.

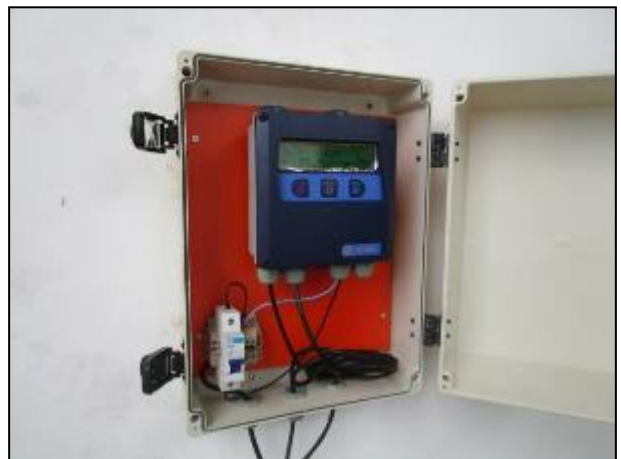
Figura 10: Aparelho controlador de condutividade instalado junto à Captação rio D'Una. Seu acompanhamento é feito remotamente na ETA Nova Brasília.

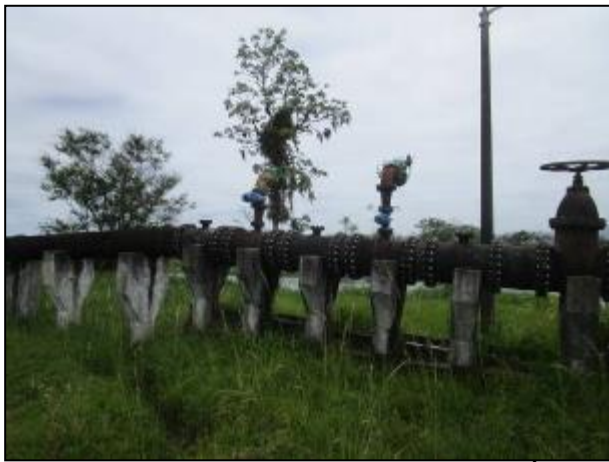
Figura 11: Vista de parte da Adutora de Água Bruta nas dependências da área de Captação.

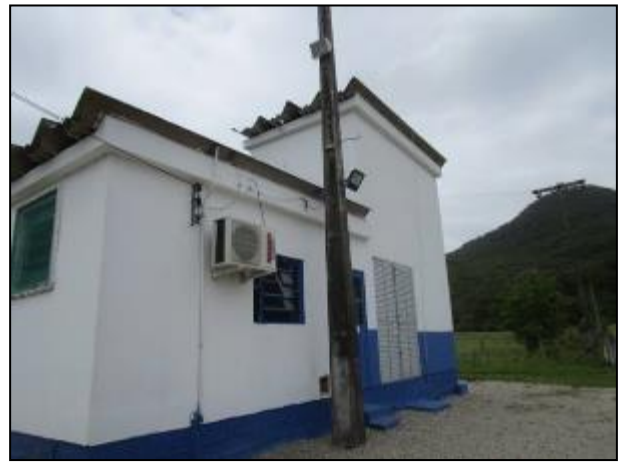
Figura 14: Vista da edificação onde estão o painel de controle e o monitoramento remoto das unidades.

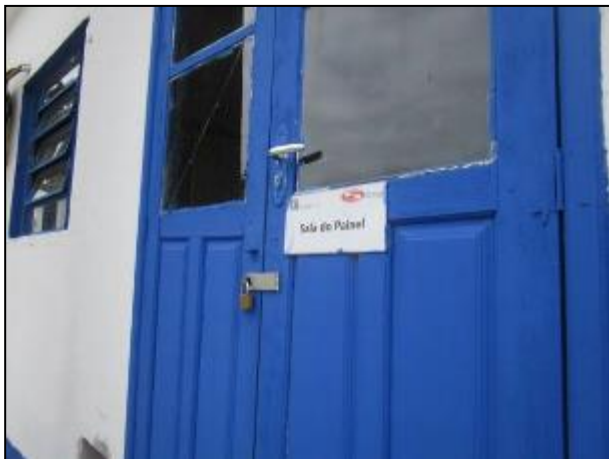
Figura 15: Vista da porta de entrada da edificação onde se localiza o Painel de controle e comando das unidades.

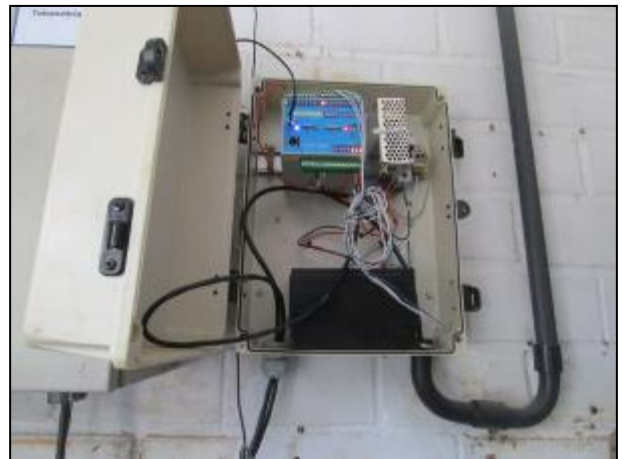
Figura 16: Equipamento para monitoramento remoto que envia os dados para a ETA Nova Brasília por internet telefônica (4G). Possui dois chips de diferentes operadoras.

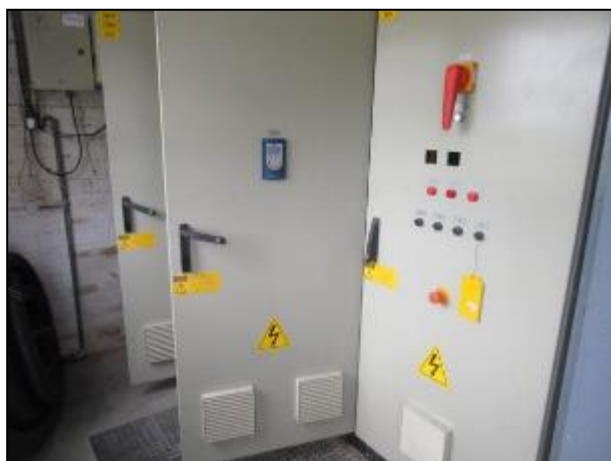
Figura 17: Vista do Painel de controle das unidades, novos, com pouco ruído e em funcionamento pleno durante a visita.

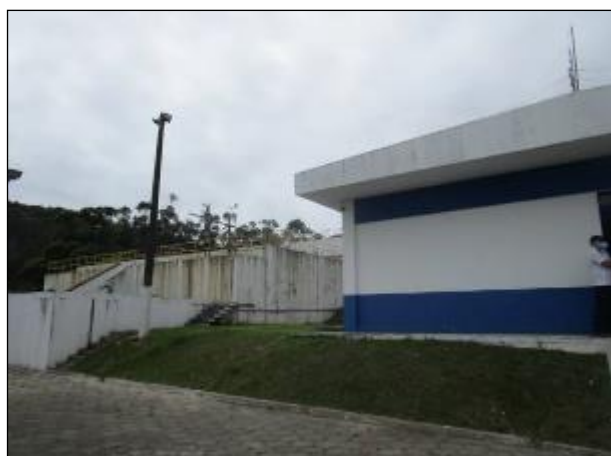
Figura 19: Vista de parte do prédio de apoio das operações e da área de tratamento da ETA Nova Brasília (à esquerda).

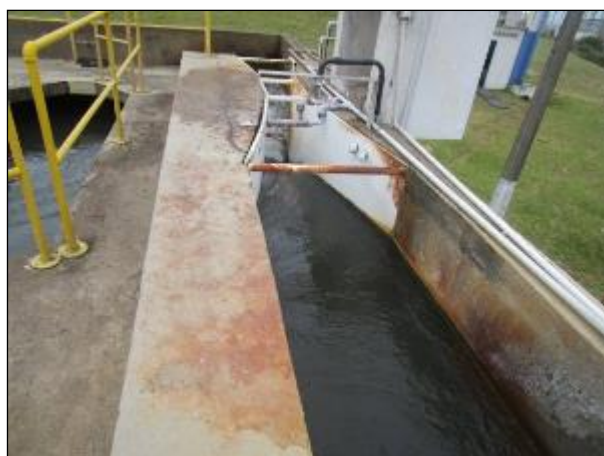
Figura 20: Entrada da água bruta no tratamento.

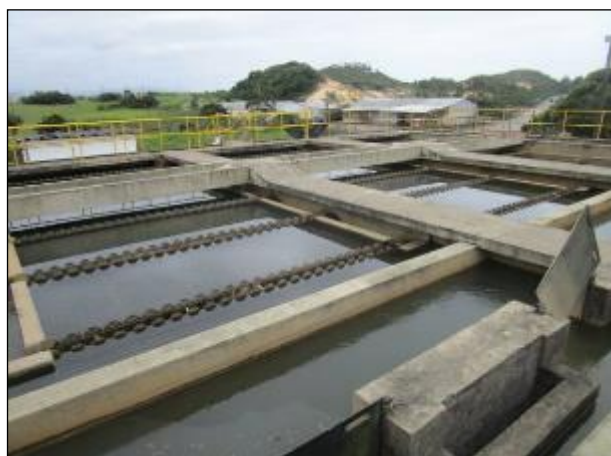
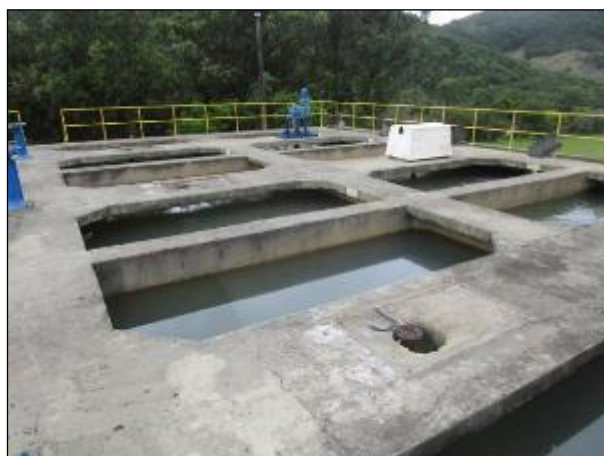
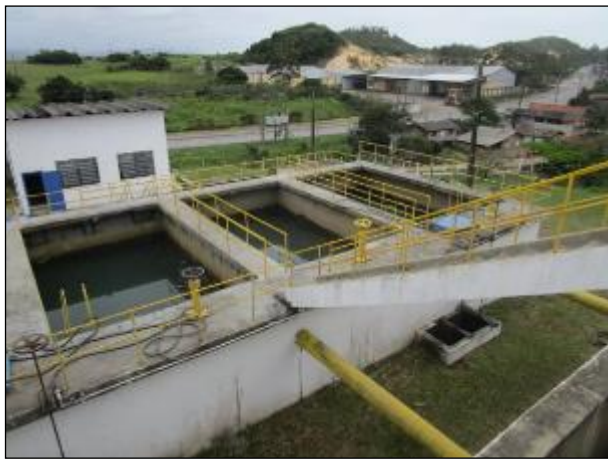
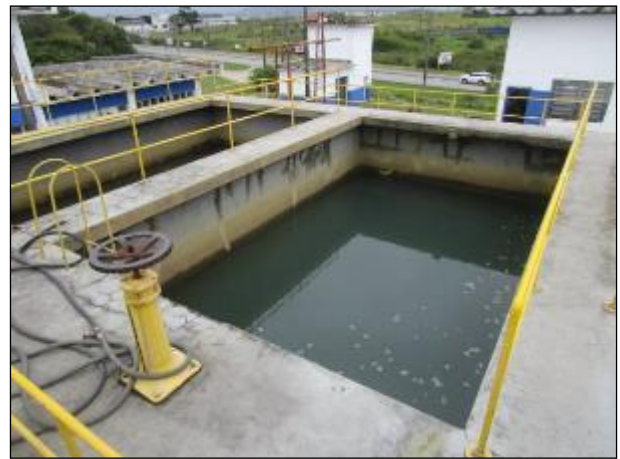
Figura 21: Parte da área de Tratamento da Água na ETA Nova Brasília.

Figura 22: Parte da área de Tratamento da Água na ETA Nova Brasília.

Figura 23: Parte da área de Tratamento da Água na ETA Nova Brasília.

Figura 24: Parte da área de Tratamento da Água na ETA Nova Brasília.

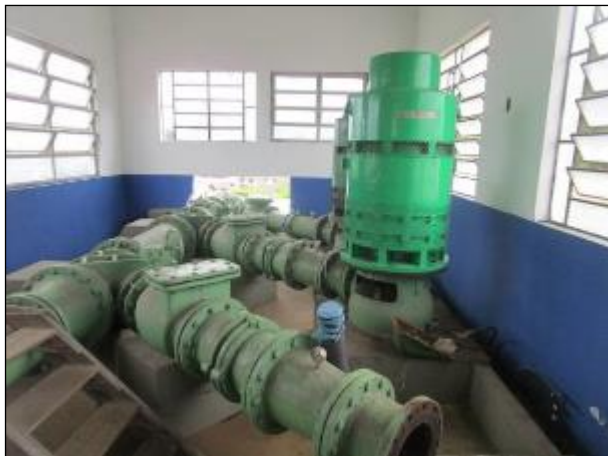
Figura 25: Local onde estão instalados os equipamentos de Recalque da Água Bruta.

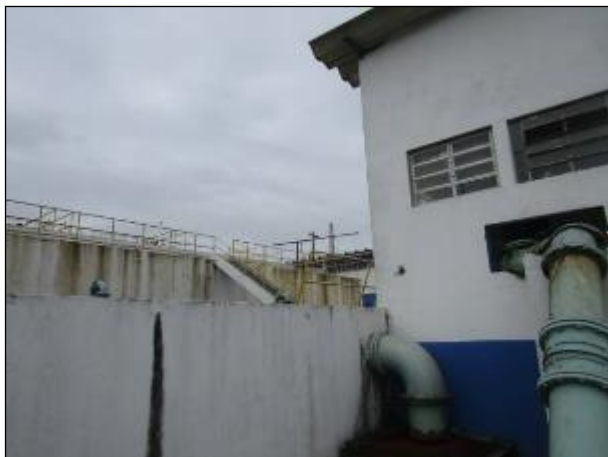
Figura 27: Vista de parte da adutora de água tratada em bom estado (à direita) e a lateral do reservatório R5A à esquerda (próximo) em condições satisfatórias.

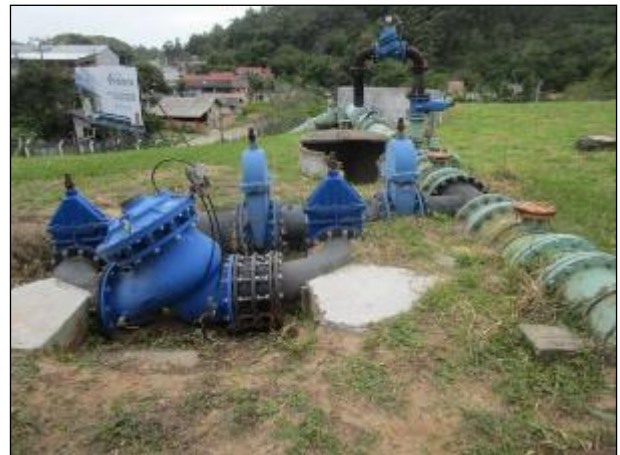
Figura 28: Vista da adutora de água tratada nas dependências da ETA Nova Brasília.

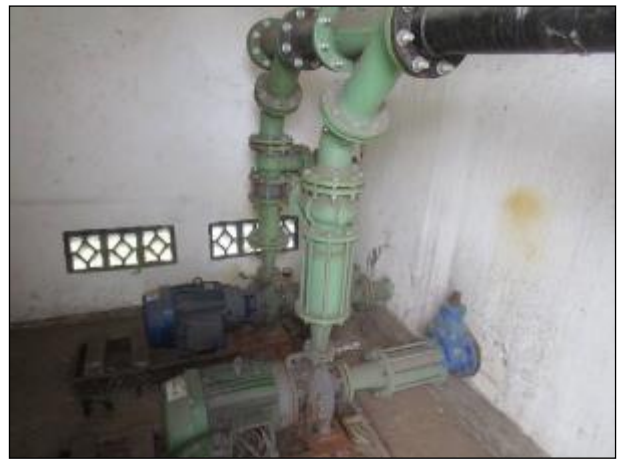
Figura 30: Bombas na ERAT Nova Brasília, junto à ETA.

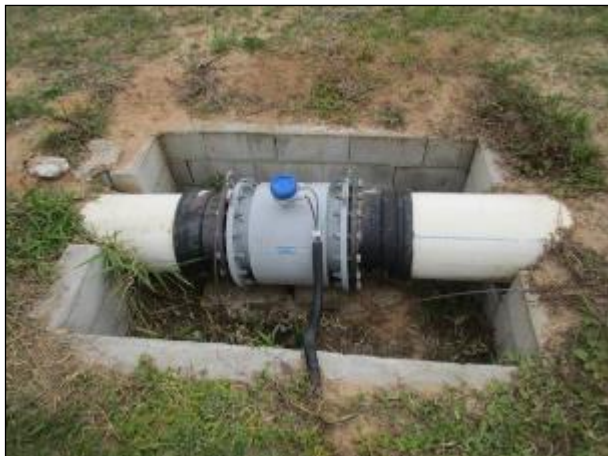
material para realizar a cobertura da edificação onde estão os aparelhos para operação da ERAB (figura 18), esta obra que deve ser iniciada e concluída neste ano de 2022; (d) novo aparelho macromedidor na saída da água tratada na ETA Nova Brasília (figura 31); (e) melhorias na proteção do Centro de Controle e Operações – CCO, contendo novo cercamento na área (figuras 67 e 68); e, (f) embora ainda incompleta, melhorias na proteção, principalmente no cercamento, no reservatório R10 (figura 103).

Figura 31: Adutora e macromedidor novo recentemente instalado.

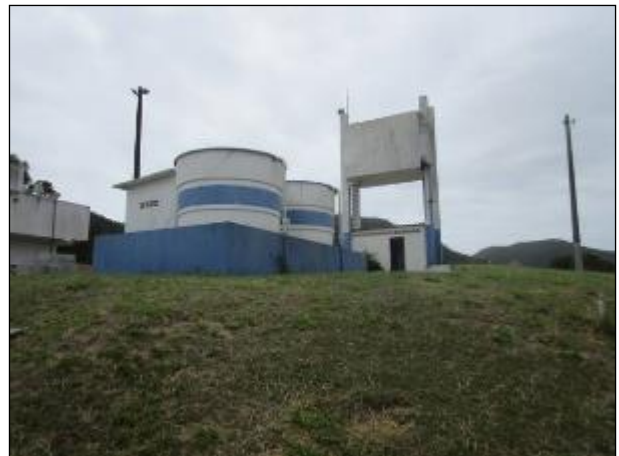
Figura 32: Reservatório R5 disponível na ETA Nova Brasília em boas condições.

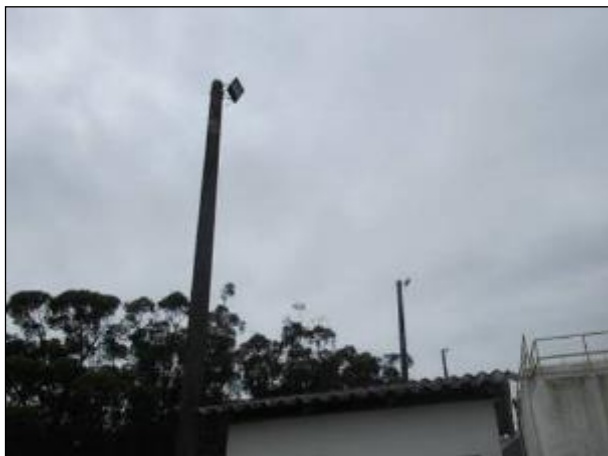
Figura 33: Vista do novo sistema de iluminação instalado na unidade ETA Nova Brasília, intuito de haver maior economia no consumo de energia e melhor luminescência.

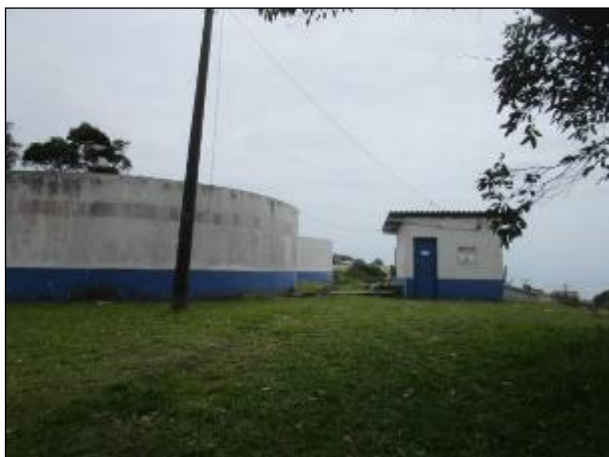
Figura 35: Vista da ERAT 04, junto ao reservatório R1 no Centro de Controle Operacional.

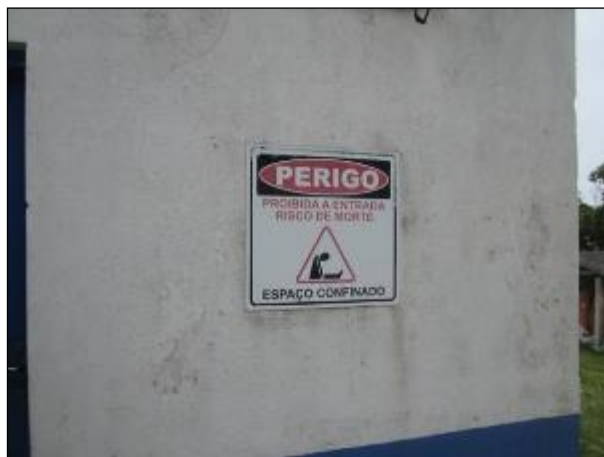
Figura 36: Placa afixada na entrada da unidade de recalque da água tratada ERAT 04.

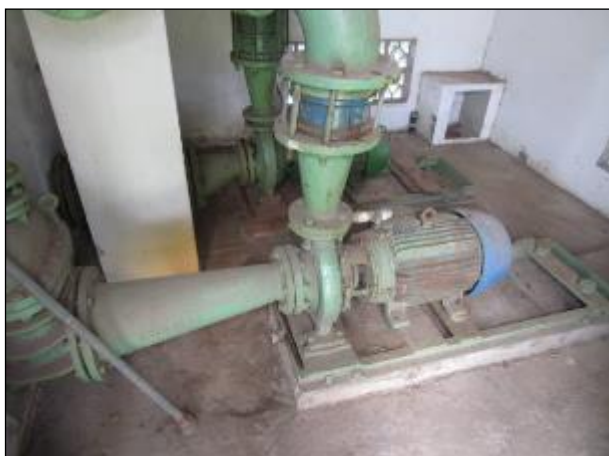
Figura 37: Conjunto de motobombas disponíveis na unidade para recalque até o reservatório R4 no bairro da Divineia.

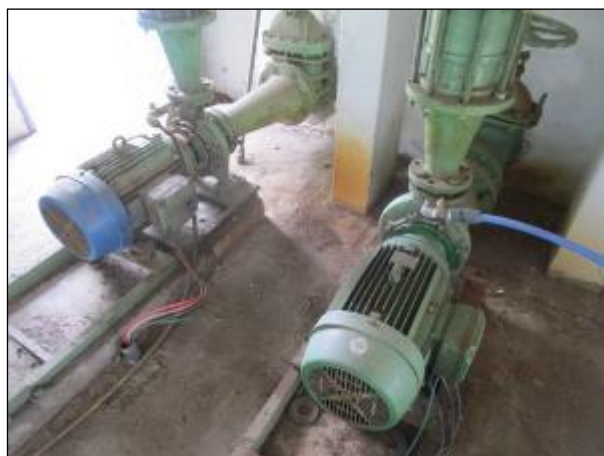
Figura 38: Conjunto de motobombas disponíveis na unidade ERAT 04, em funcionamento.

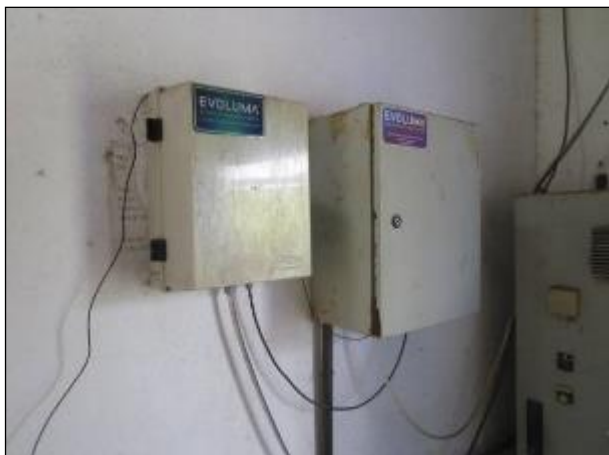
Figura 39: Equipamentos disponíveis que fazem parte do monitoramento remoto da unidade.

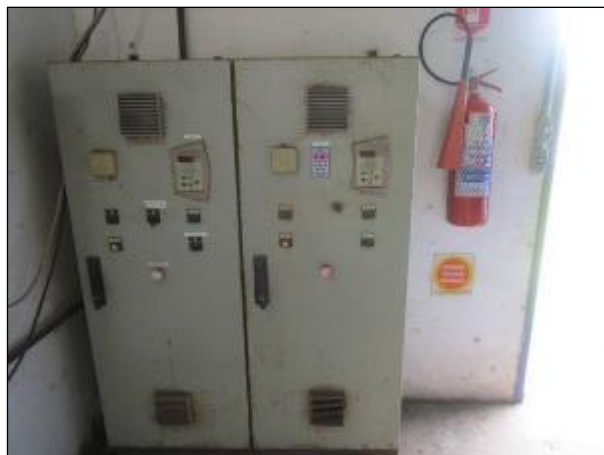
Figura 40: Painel de controle da ERAT 04 e aparelho extintor de incêndio afixado no interior da unidade.

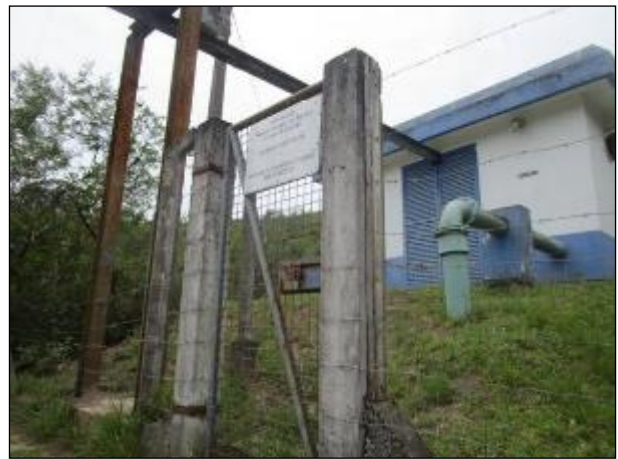
Figura 42: Vista do portão, fechado adequadamente, e estrutura frontal da unidade ERAT 07.

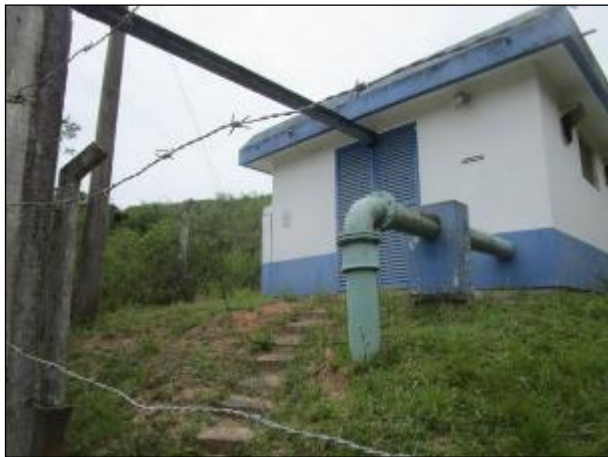
Figura 43: Vista da tubulação de entrada da água tratada na unidade ERAT 07 e estrutura da edificação em condições satisfatórias.

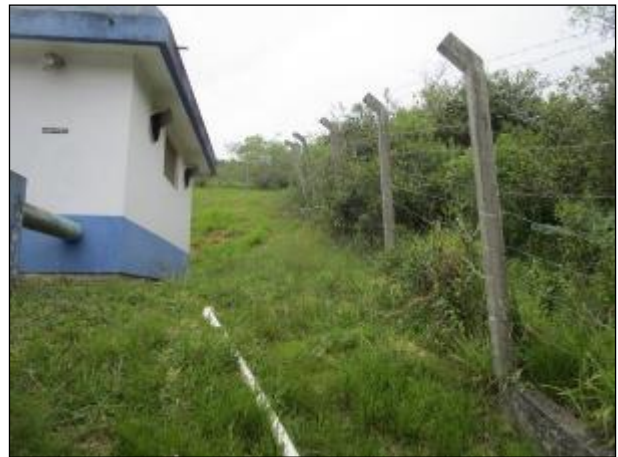
Figura 44: Vista de parte da edificação e do cercamento da unidade, ambos em condições satisfatórias.

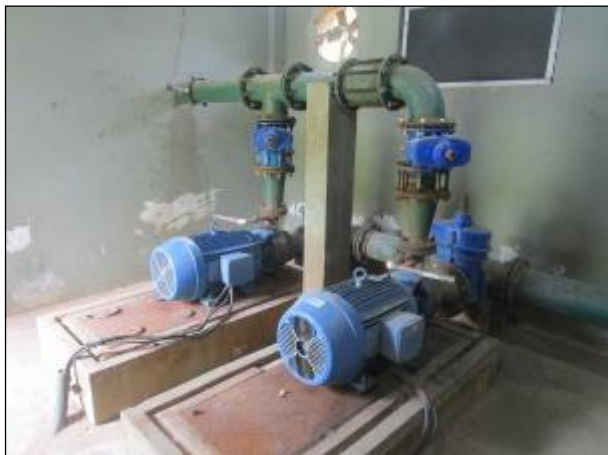
Figura 45: Bombas disponíveis para recalque da água tratada na unidade, em funcionamento e em condições satisfatórias na ERAT 07.

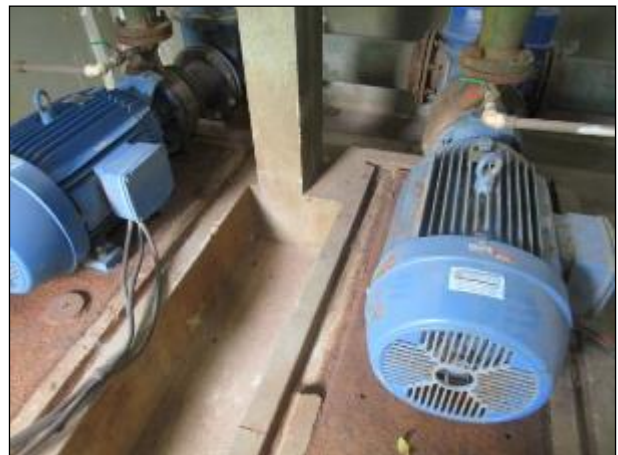
Figura 46: Detalhe das bombas disponíveis para recalque da água tratada na unidade ERAT 07.

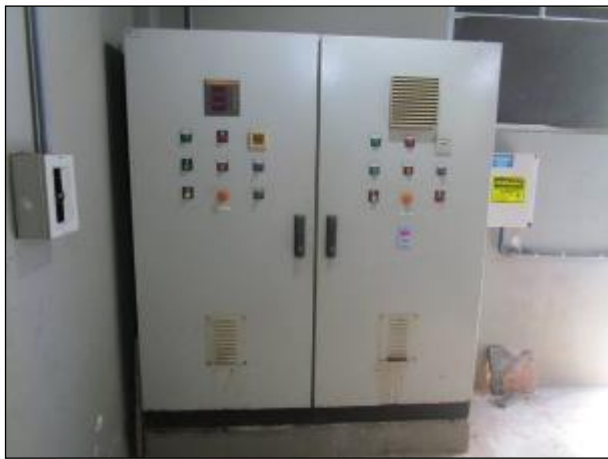
Figura 47: Vista externa do Painel de Controle da ERAT 07.

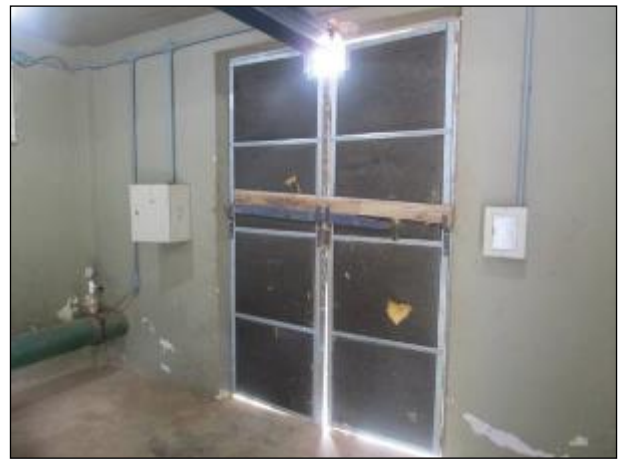
Figura 48: Porta instalada para fazer o isolamento acústico da unidade, boas condições.

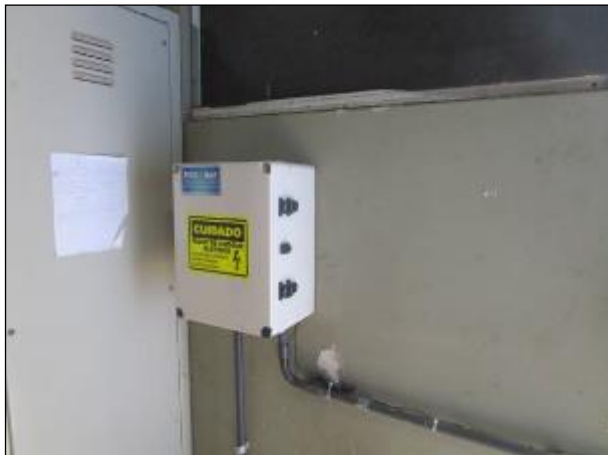
Figura 49: Parte do sistema de monitoramento remoto para supervisão da unidade.

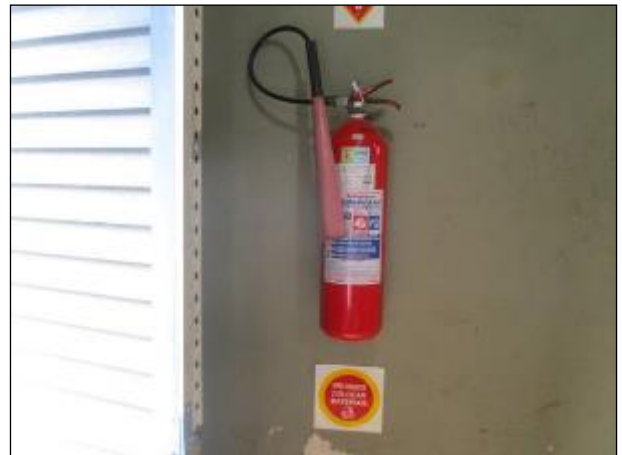
Figura 50: Vista de aparelho contendo agente extintor de incêndio BC disponível para uso imediato, localizado na ERAT 07.

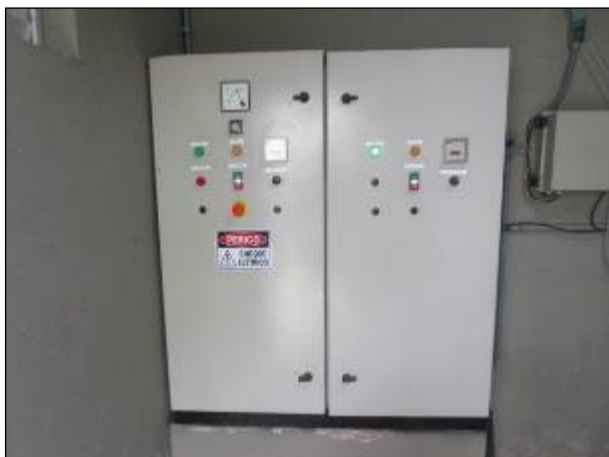
Figura 53: Painel de Controle da unidade ERAT 08, condições satisfatórias.

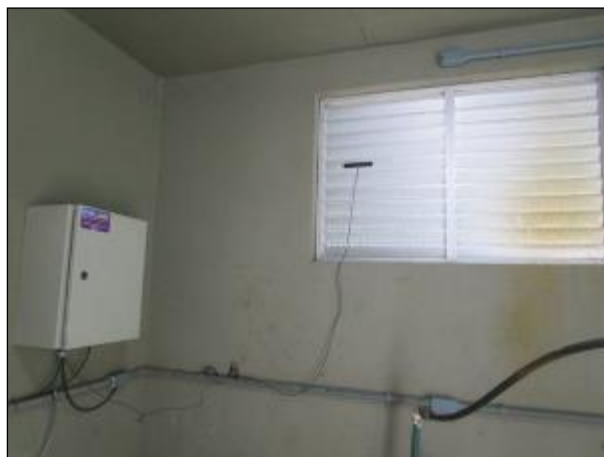
Figura 54: Vista do equipamento para realização do monitoramento remoto (esquerda) e da janela para ventilação do local.

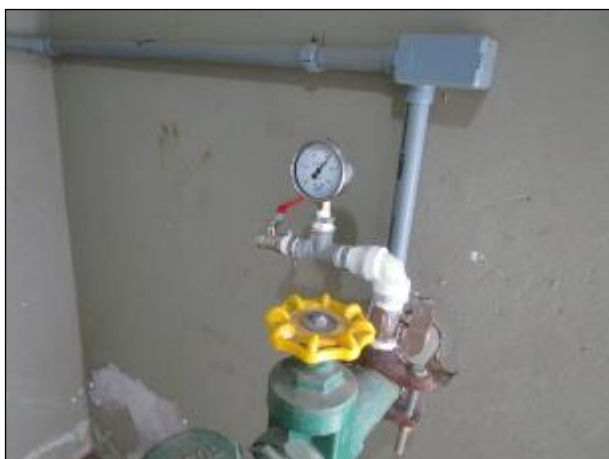
Figura 55: Equipamento instalado para que auxilie os operadores da unidade no controle.

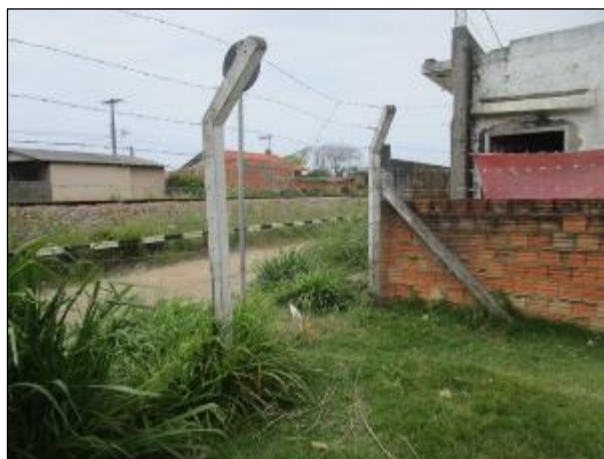
Figura 58: Vista do cercamento ao fundo do terreno onde está a ERAT 09, boas condições.

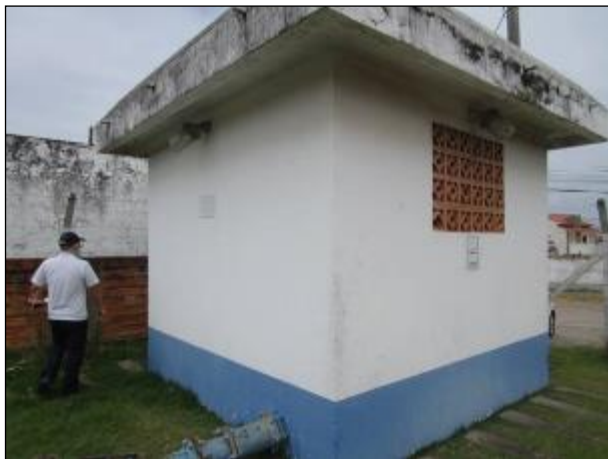
Figura 59: Vista da edificação em boas condições estruturais.

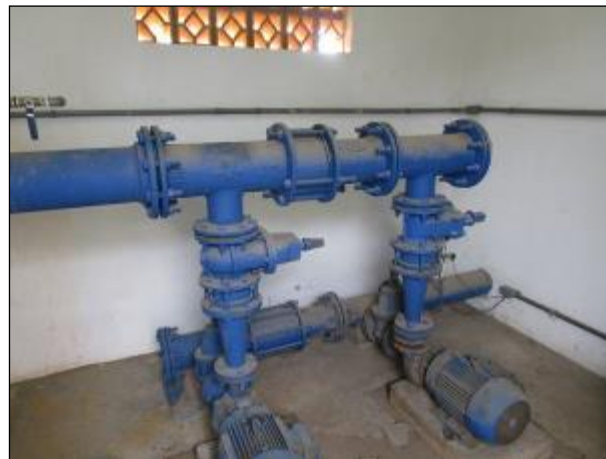
Figura 60: Vista das bombas disponíveis para o recalque da água tratada deste ponto na ERAT 09, na Vila Nova, até o reservatório R9, em São Tomás.

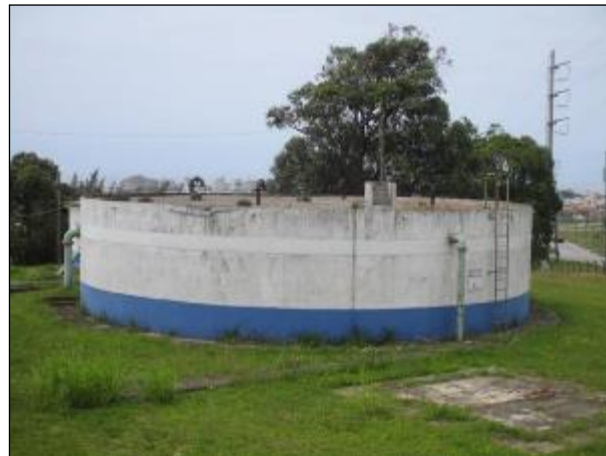
Figura 62: Vista do reservatório R1, incluindo sua parte superior, em bom estado. Sem identificação.

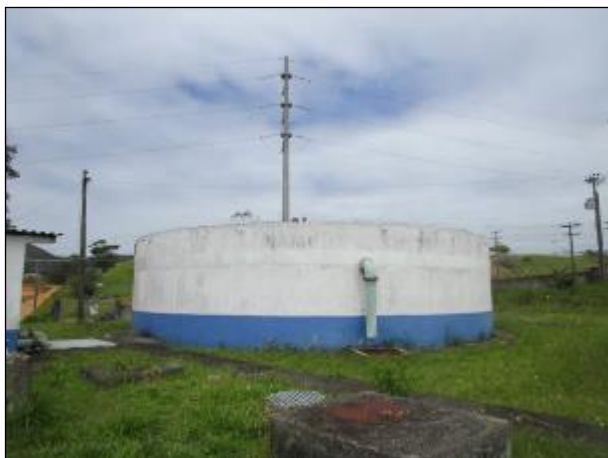
Figura 63: Vista do reservatório R1 com seu extravasor e junto à ERAT 04.

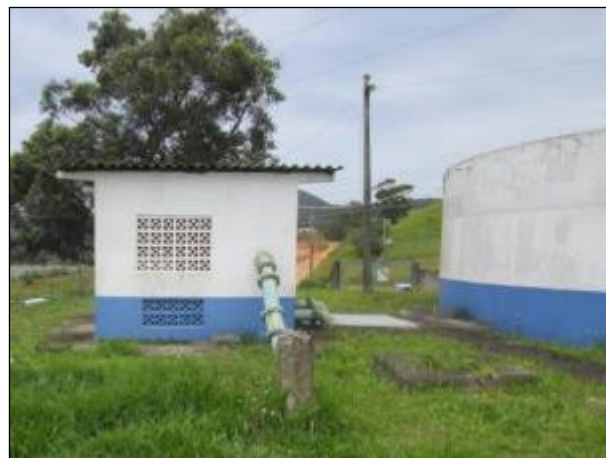
Figura 64: Vista do reservatório R1 (direita) e da ERAT 04 (esquerda).

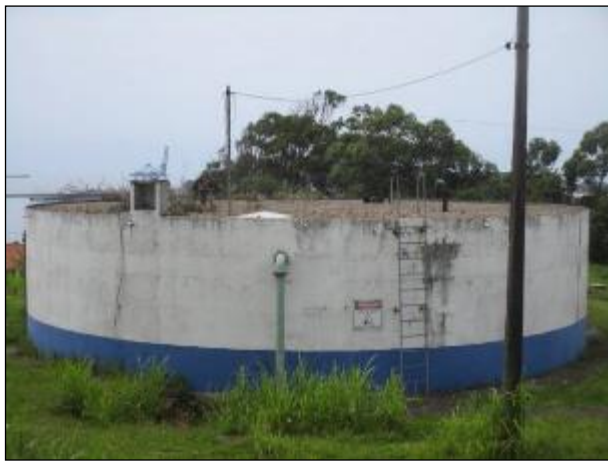
Figura 65: Vista do reservatório R2, incluindo sua parte superior, em bom estado.

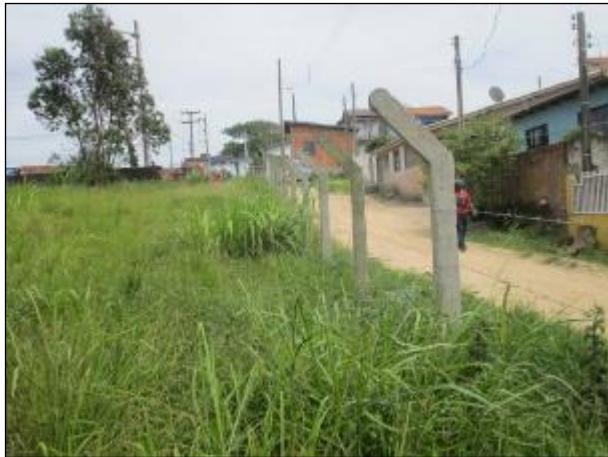
Figura 67: Vista de área lateral do CCO, onde é possível ver o cercamento do terreno em bom estado.

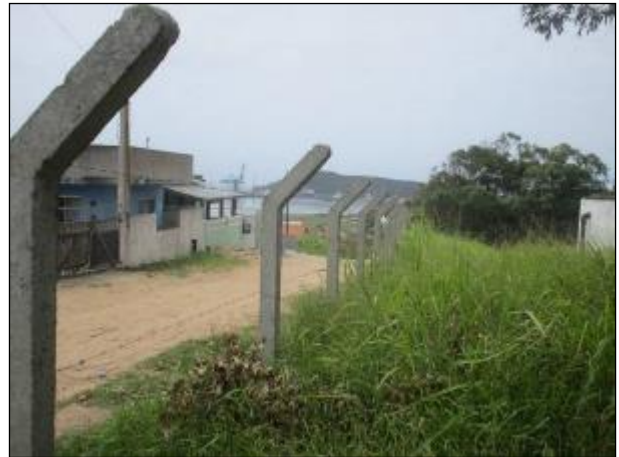
Figura 68: Vista de área lateral do CCO, onde é possível ver o cercamento do terreno em bom estado.

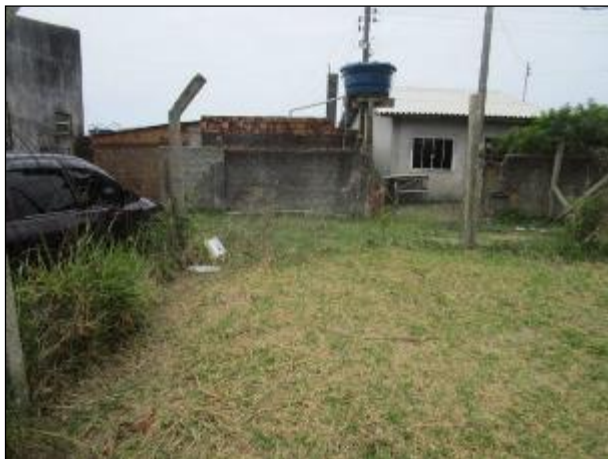
Figura 71: Vista dos fundos do terreno onde está localizada a unidade reservatório R4, cercamento em condições satisfatórias.

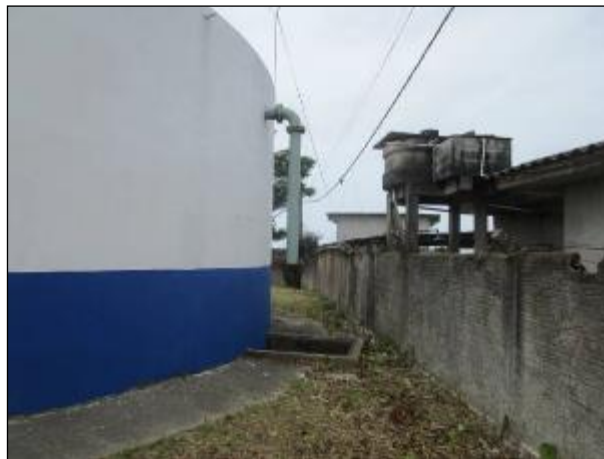
Figura 72: Vista da lateral do reservatório e do terreno, limpeza satisfatória no momento da visita ao local.

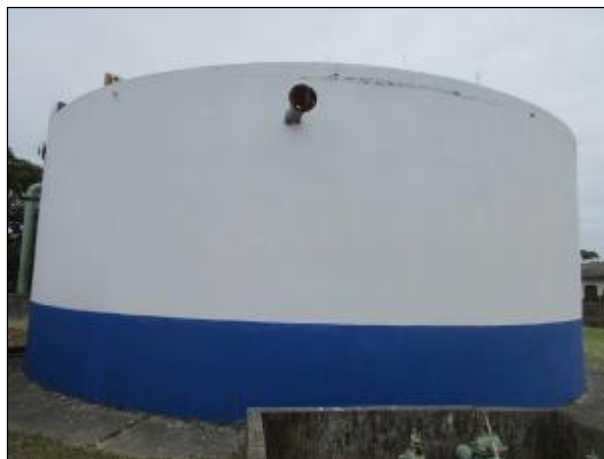
Figura 74: Vista da unidade R4, boas condições de manutenção de sua estrutura.

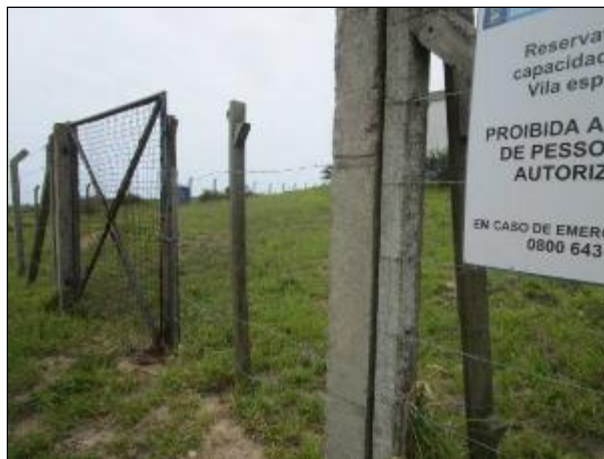
Figura 76: Vista do portão de acesso ao reservatório R6, cadeado, porém a corrente está fixada em estrutura improvisada.

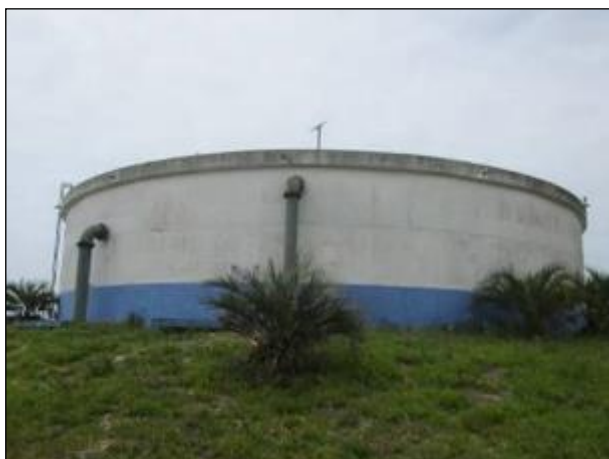
Figura 79: Vista do reservatório R6, boas condições.

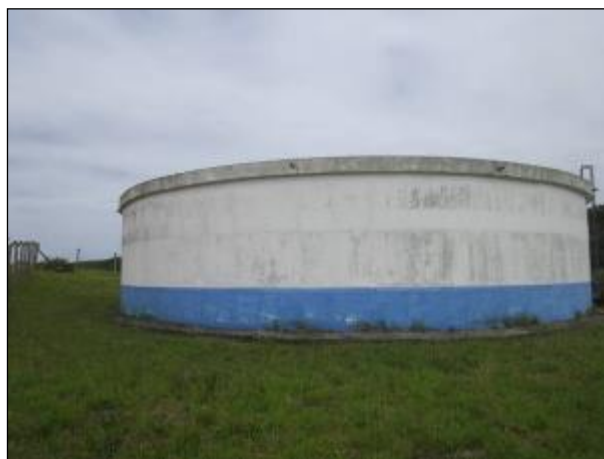
Figura 80: Vista do reservatório R6, boas condições.

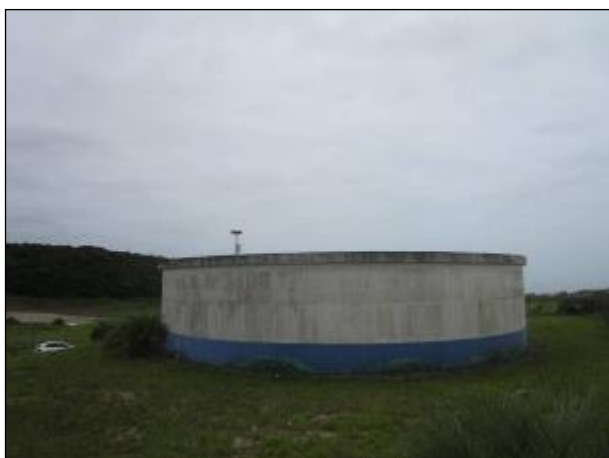
Figura 81: Vista do reservatório R6, boas condições.

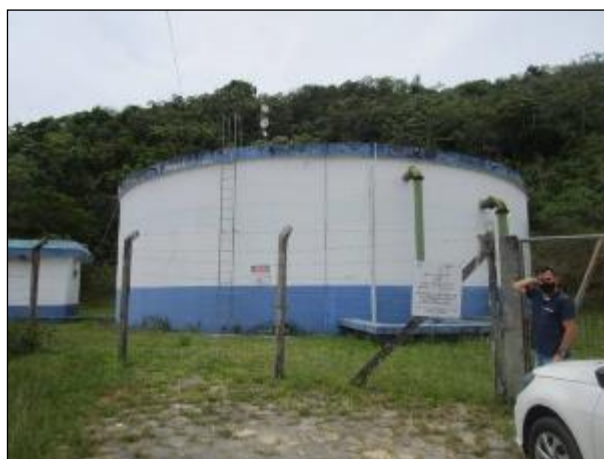
Figura 84: Vista do reservatório R7, cercamento e portão em condições satisfatórias.

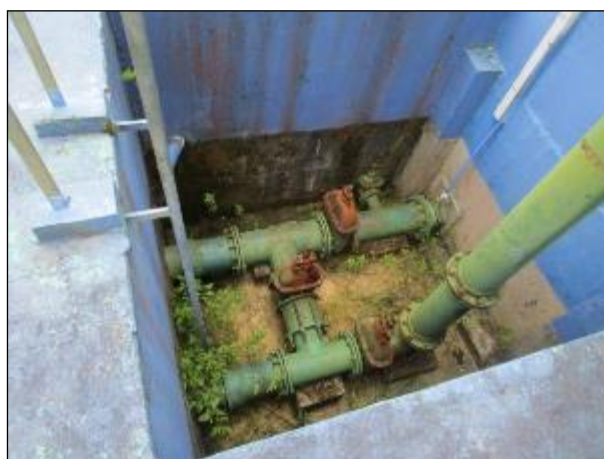
Figura 86: Equipamentos disponíveis no reservatório R7.

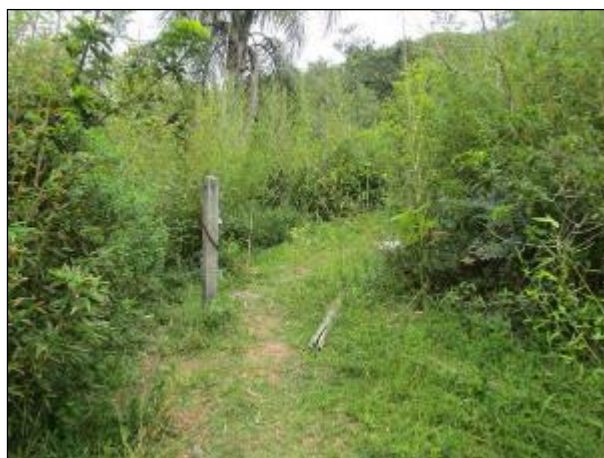
Figura 88: Ponto de acesso da via pública ao reservatório R8, condições pouco satisfatórias em local de difícil acesso por veículos.

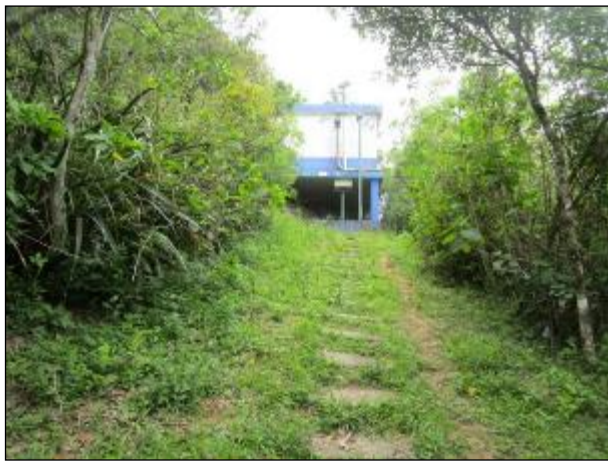
Figura 89: Via de acesso, a pé, ao reservatório R8, condições satisfatórias.

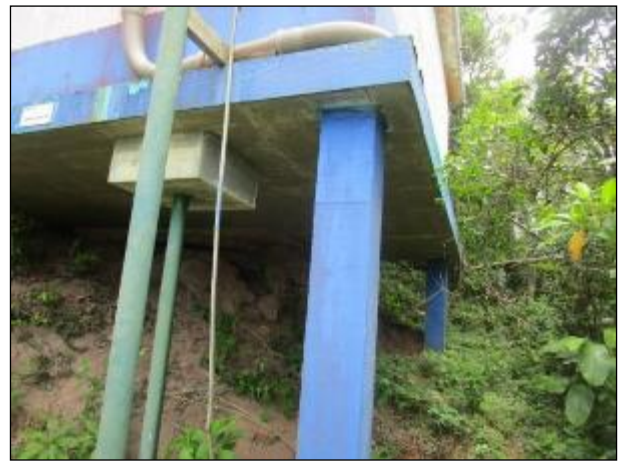
Figura 90: Parte da estrutura do reservatório R8 em boas condições estruturais.

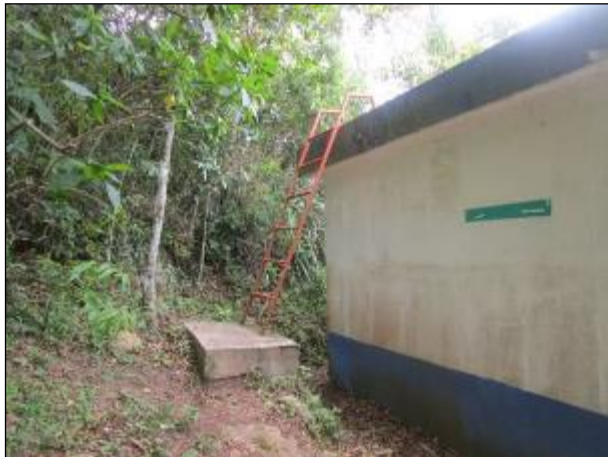
Figura 91: Vista da escada de acesso à parte superior da unidade, boas condições.

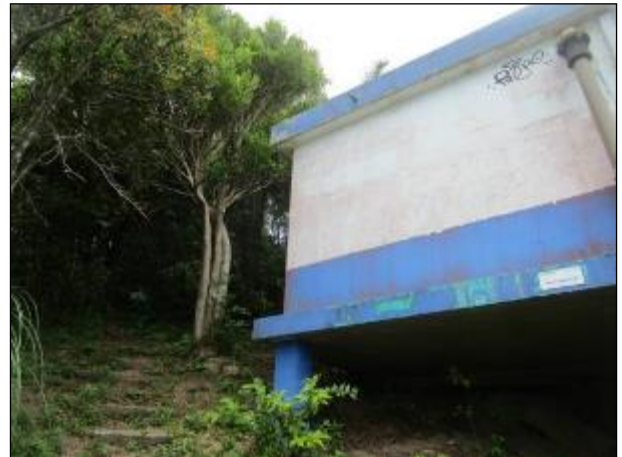
Figura 92: Parte da estrutura do reservatório R8 em boas condições estruturais.

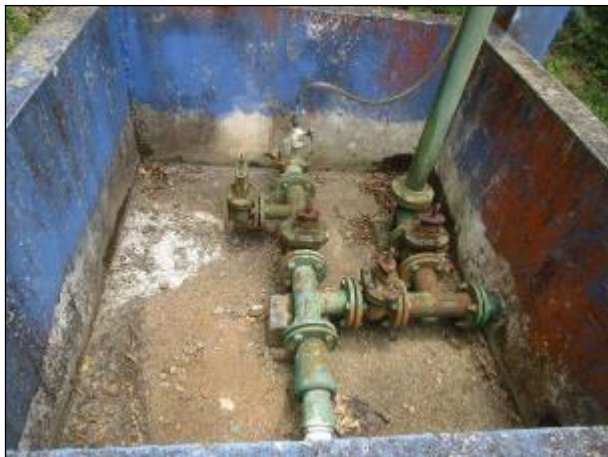
Figura 93: Equipamentos disponíveis no reservatório R8.

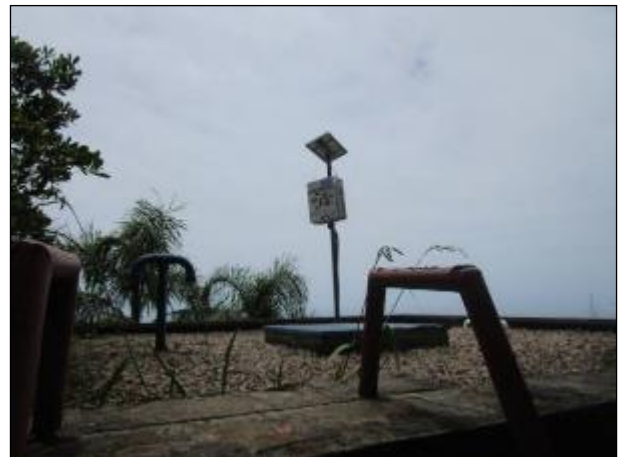
Figura 94: Vista em detalhe de parte do topo do reservatório R8, destaque para o equipamento transmissor dos dados para monitoramento da unidade

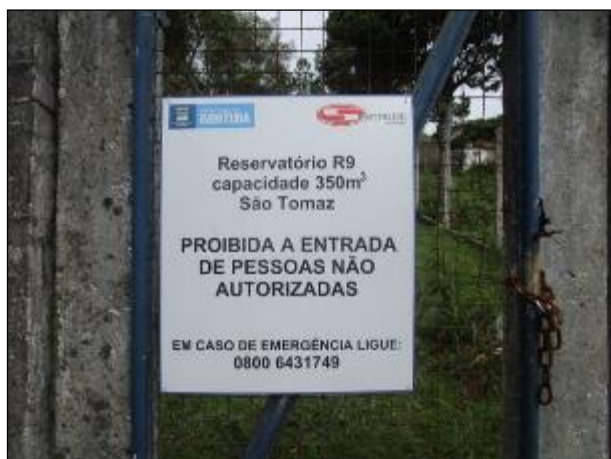
Figura 95: Placa indicativa do reservatório R9 localizado na Praia do Rosa.

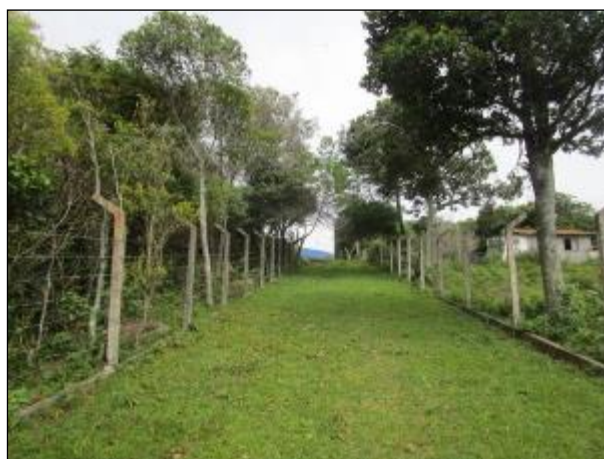
Figura 96: Caminho de acesso ao reservatório R9, boas condições com tempo bom.

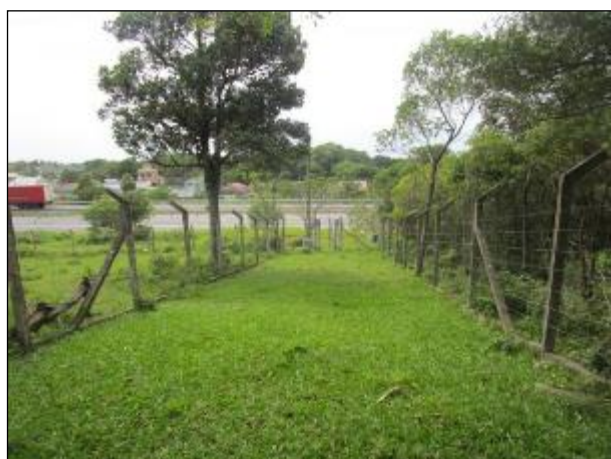
Figura 97: Caminho de acesso ao reservatório R9, boas condições com tempo bom, ao fundo a rodovia BR-101.

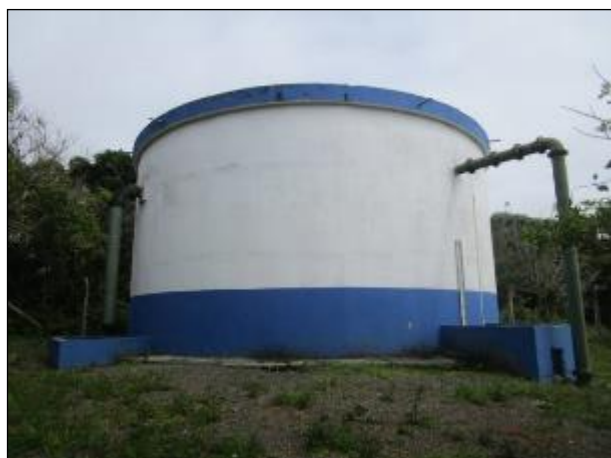
Figura 99: Vista do reservatório R9, boas condições de manutenção estrutural.

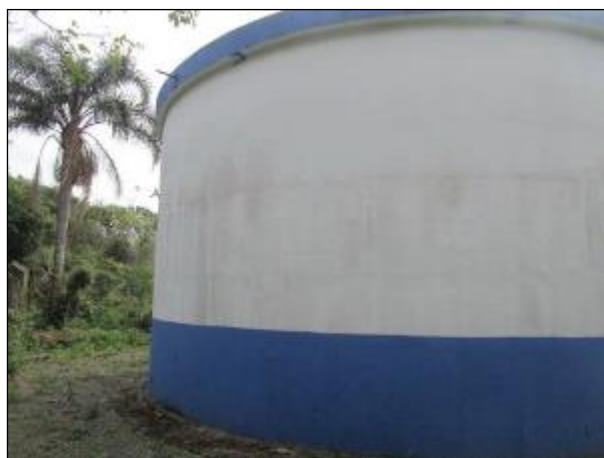
Figura 100: Vista do reservatório R9, boas condições de manutenção estrutural.

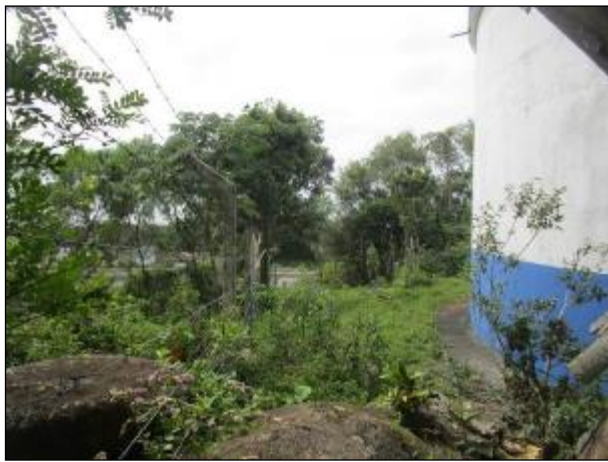
Figura 101: Vista do cercamento em boas condições na lateral do terreno.

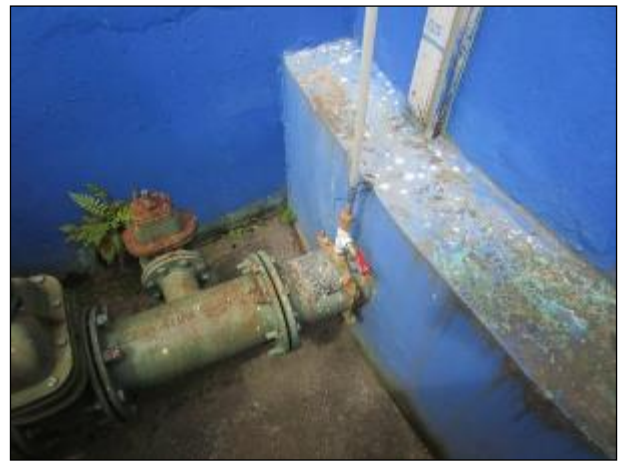
Figura 102: Equipamentos disponíveis no reservatório R7.

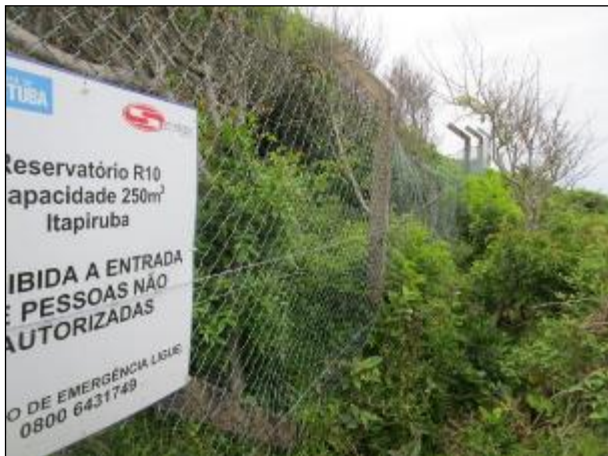
Figura 103: Vista da placa indicativa da unidade reservatório R10 e cercamento com nova estrutura.
