Relatório de Fiscalização EVENTUAL dos Serviços de Saneamento Básico

Relatório ARESG GEFIS nº 042/2021

Município: **IMBITUBA** / SC

Unidade Auditada: Sistemas de Abastecimento de Água (SAA)

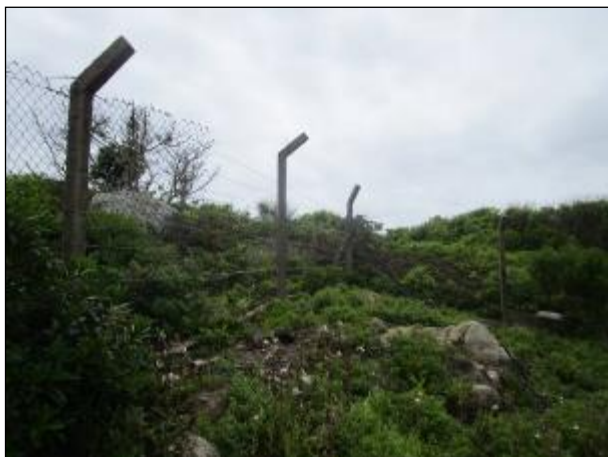
Figura 105: Vista do cercamento da unidade no setor de fundos do terreno.

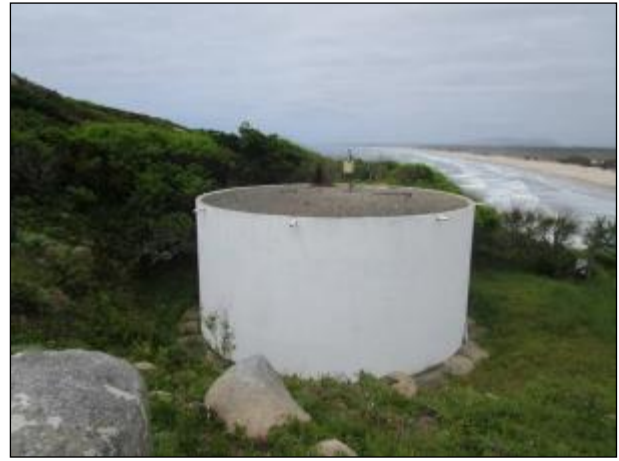
Figura 108: Vista da área superior do reservatório R10, boas condições e com o equipamento para a transmissão do monitoramento remoto visível (Praia de Itapirubá).
