Relatório de Fiscalização EVENTUAL dos Serviços de Saneamento Básico

Relatório ARESG GEFIS nº 042/2021

Município: **IMBITUBA** / SC

Unidade Auditada: Sistemas de Abastecimento de Água (SAA)

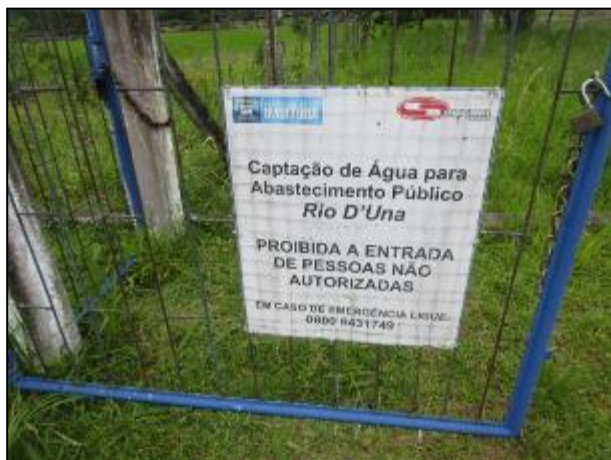
Figura 1: Placa informativa e proibitiva afixada no portão de entrada da Área de Captação do rio D'Una.

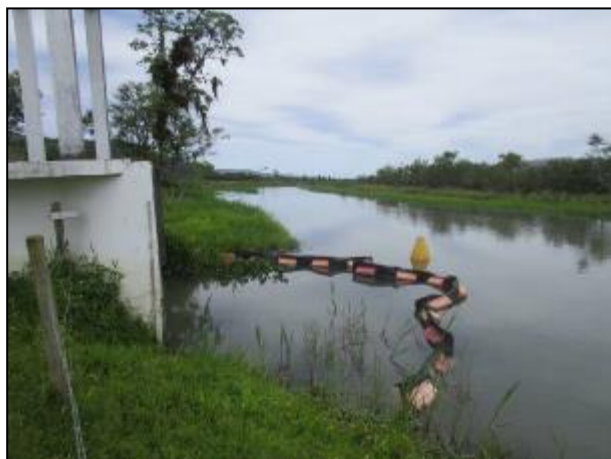
Figura 3: Vista do ponto de Captação no rio D'Una, em primeiro plano, e trecho do rio a jusante do ponto de captura da água bruta.

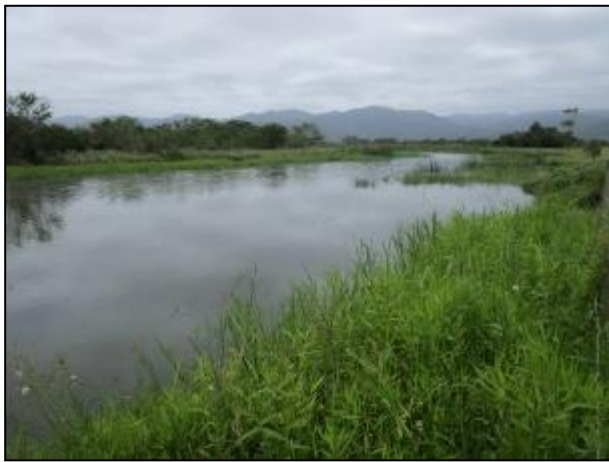
Figura 5: Vista do área à montante do ponto de captação no rio D'Una, pode-se observar as margens mais alargadas, facilitando a vazão para captação.

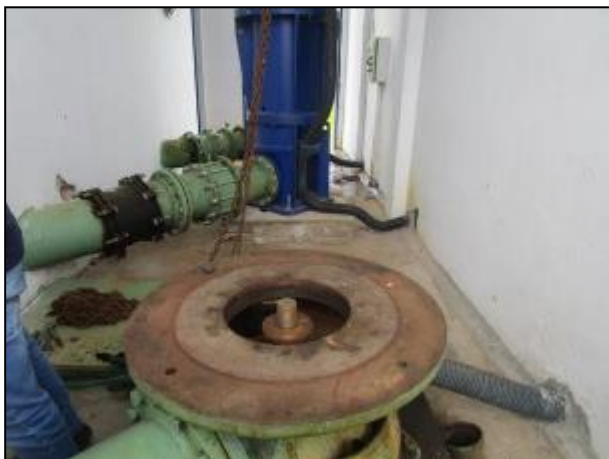
Figura 9: Vista em detalhe do local onde o motor foi retirado para ser feita a reforma.

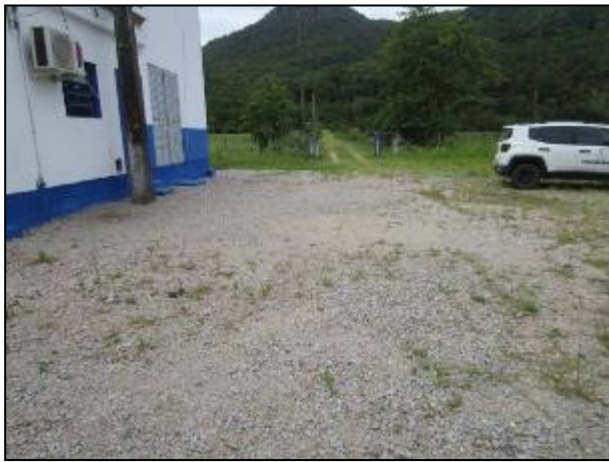
Figura 13: Vista do pátio do local, com o piso natural recoberto por pedra brita para evitar problemas na locomoção em período de chuvas.

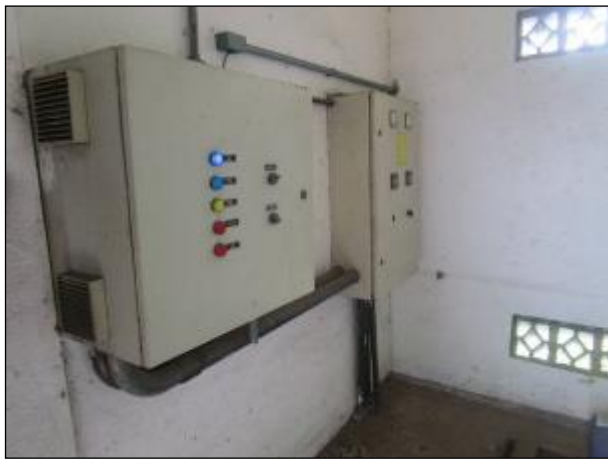
Figura 29: Painel de controle da ERAT Nova Brasília.

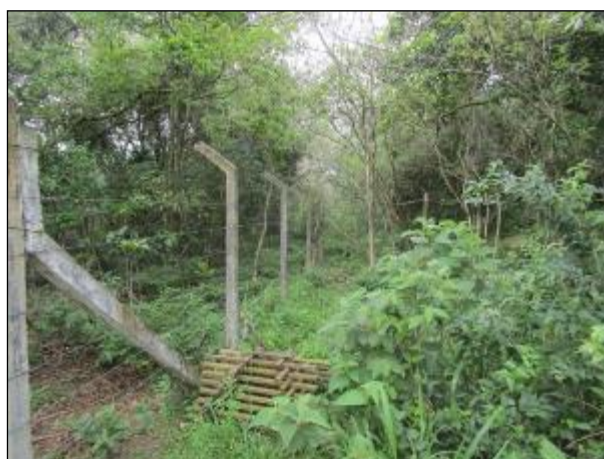
Figura 98: Cercamento da unidade em boas condições, limpeza insatisfatória.
